UJI KELAYAKAN APRON DENGAN MENGGUNAKAN *IMAGING PLATE (IP)* DI INSTALASI RADIOLOGI RUMAH SAKIT YASMIN BANYUWANGI

Sri Sugiarti¹⁾, Junaidi²⁾, Agus Wahyu Jatmiko³⁾

^{1,2,3)} Program Studi D-III Radiodiagnostik dan Radioterapi, STIKes Widya Cipta Husada

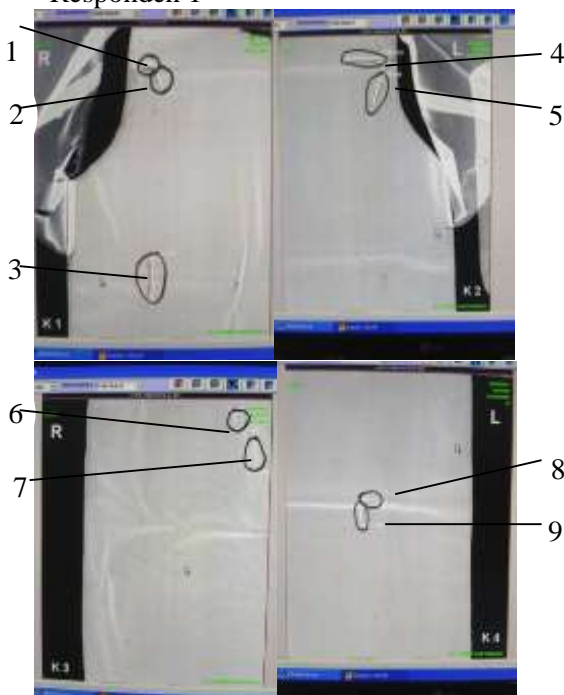
Gambar 5. Hasil Interpretasi Uji Kebocoran Apron 1 Responden 1

Keterangan gambar panjang patahan apron 1 responden 1 :

| 1) 13,9 mm | 6) 13,2 mm |
| 2) 28,5 mm | 7) 35,3 mm |
| 3) 57,5 mm | 8) 19,2 mm |
| 4) 55,5 mm | 9) 21,1 mm |
| 5) 36,8 mm | |

Hasil penilaian radiograf apron 1 oleh responden 1, terdapat patahan yang melebihi kriteria layak digunakan sebagai alat proteksi radiasi menurut [8], yaitu apron yang dinyatakan rusak adalah apron yang mengalami patahan atau retakan dengan panjang patahan atau retakan mencapai 4 mm, atau apron yang

berlubang dengan diameter lubang mencapai 2 mm.

Dari ketiga apron tersebut setelah diinterpretasi oleh 3 responden, maka apron nomor 1 dan 2 tidak layak digunakan sebagai alat proteksi radiasi karena keadan fisik tidak baik serta terdapat patahan yang melebihi kriteria layak digunakan menurut [8]. Sedangkan apron nomor 3 masih layak digunakan karena meski keadaan fisik kurang baik, tetapi tidak terdapat patahan pada hasil radiograf. Apron nomor 1 dan 2 yang tidak layak digunakan di Instalasi Radiologi Rumah Sakit Yasmin Banyuwangi karena tahun penggunaannya yang sudah cukup lama, yaitu pada tahun 1997 sampai dengan sekarang. Sedangkan apron yang masih layak dipakai penggunaannya mulai tahun 2010. Semua apron di Instalasi Radiologi Rumah Sakit Yasmin Banyuwangi belum pernah dilakukan uji kelayakan apron.

Apron yang tidak layak untuk digunakan sebaiknya diganti dengan apron baru yang layak digunakan, serta dilakukan uji kelayakan secara berkala dan berkesinambungan supaya apron terjamin fungsinya sebagai alat proteksi radiasi. Hal ini sesuai dengan [9], tentang uji kelayakan alat pelindung diri sebaiknya dilakukan setahun sekali jika diperlukan untuk menjamin bahwa peralatan proteksi radiasi dapat memberikan

1. Apron yang tidak layak digunakan sebaiknya diganti dengan apron yang layak digunakan sebagai alat proteksi radiasi.
2. Sebaiknya dilakukan uji kelayakan apron secara berkala 1 tahun sekali untuk menjamin apron tersebut aman digunakan sebagai alat proteksi radiasi.
3. Selama belum ada pergantian apron yang tidak layak dipakai dengan apron yang layak dipakai, sebaiknya radiografer yang bertugas melakukan pemeriksaan diatur satu orang dibagian operator dan satu orang lainnya dibagian pemeriksaan pasien jika diperlukan bantuan radiografer untuk

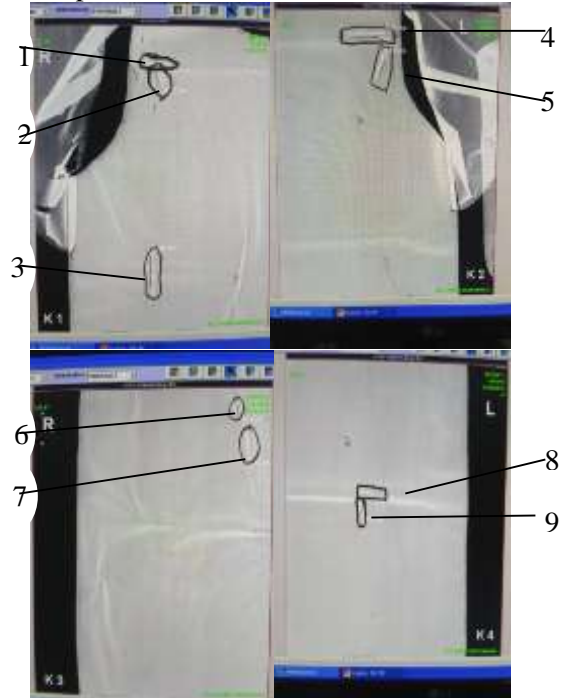
Gambar 6. Hasil Interpretasi Uji Kebocoran Apron 1 Responden 2

Keterangan gambar panjang patahan apron 1 responden 2 :

| 1) 14,5 mm | 6) 13,9 mm |
| 2) 27,0 mm | 7) 35,2 mm |
| 3) 58,8 mm | 8) 19,3 mm |
| 4) 54,2 mm | 9) 21,2 mm |
| 5) 36,6 mm | |

Hasil penilaian radiograf apron 1 oleh responden 2, terdapat patahan yang melebihi kriteria layak digunakan sebagai alat proteksi radiasi menurut [8], yaitu apron yang dinyatakan rusak adalah apron yang mengalami patahan atau retakan dengan panjang patahan atau retakan mencapai 4 mm, atau apron yang berlubang dengan diameter lubang mencapai 2 mm.

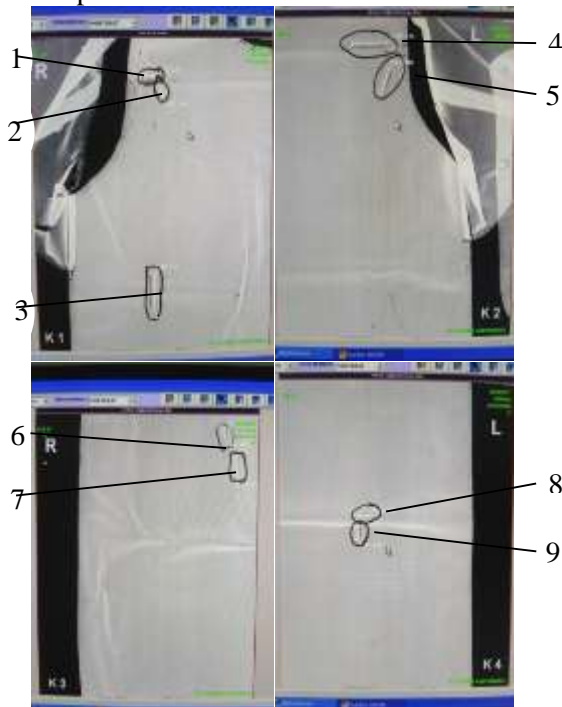
Gambar 7. Hasil Interpretasi Uji Kebocoran Apron 1 Responden 3

Keterangan gambar panjang patahan apron 1 responden 3 :

| 1) 17,2 mm | 6) 13,5 mm |
| 2) 26,7 mm | 7) 33,4 mm |
| 3) 56,2 mm | 8) 19,2 mm |
| 4) 54,4 mm | 9) 21,1 mm |
| 5) 36,1 mm | |

Hasil penilaian radiograf apron 1 oleh responden 3, terdapat patahan yang melebihi kriteria layak digunakan sebagai alat proteksi radiasi menurut [8], yaitu apron yang dinyatakan rusak adalah apron yang mengalami patahan atau retakan dengan panjang patahan atau retakan mencapai 4 mm, atau apron yang berlubang dengan diameter lubang mencapai 2 mm.

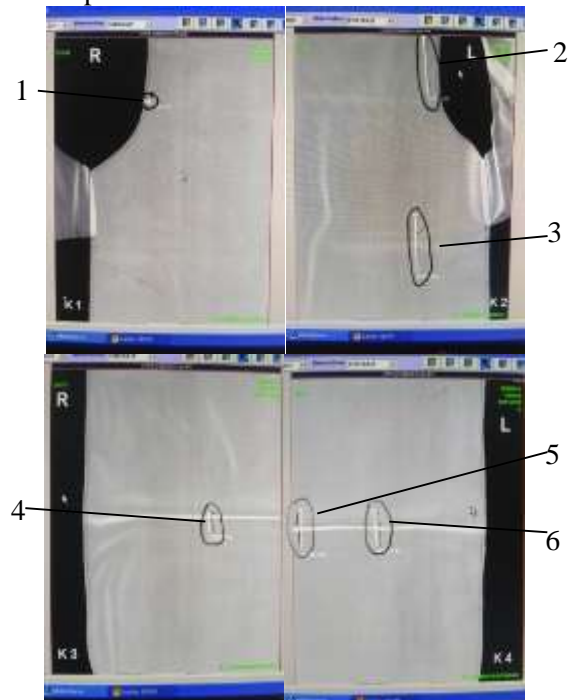
Gambar 9. Hasil Interpretasi Uji Kebocoran Apron 2 Responden 1

Keterangan gambar panjang patahan apron 2 responden 1 :

| 1) 10,6 mm | 4) 26,4 mm |
| 2) 80,3 mm | 5) 55,5 mm |
| 3) 87,3 mm | 6) 49,6 mm |

Hasil penilaian radiograf apron 2 oleh responden 1, terdapat patahan yang melebihi kriteria layak digunakan sebagai alat proteksi radiasi menurut [8], yaitu apron yang dinyatakan rusak adalah apron yang mengalami patahan atau retakan dengan panjang atau retakan mencapai 4 mm, atau apron yang berlubang dengan diameter lubang mencapai 2 mm.

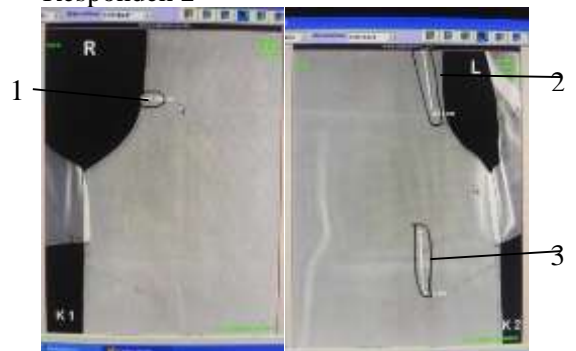
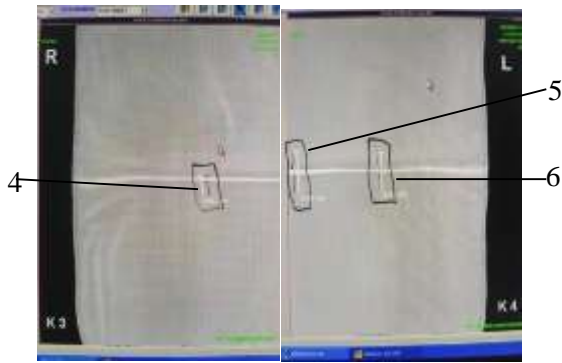
Gambar 10. Hasil Interpretasi Uji Kebocoran Apron 2 Responden 2

Keterangan gambar panjang patahan apron 2 responden 2 :

| 1) 10,8 mm | 4) 26,7 mm |
| 2) 82,9 mm | 5) 55,6 mm |
| 3) 87,2 mm | 6) 50,2 mm |

Hasil penilaian radiograf apron 2 oleh responden 2, terdapat patahan yang melebihi kriteria layak digunakan sebagai alat proteksi radiasi menurut [8], yaitu apron yang dinyatakan rusak adalah apron yang mengalami patahan atau retakan dengan panjang patahan atau retakan mencapai 4 mm, atau apron yang berlubang dengan diameter lubang mencapai 2 mm.

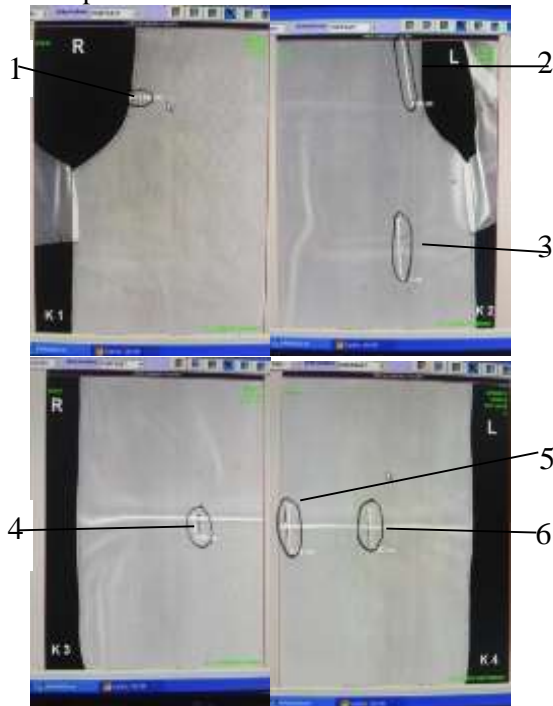
Gambar 11. Hasil Interpretasi Uji Kebocoran Apron 2 Responden 3

Keterangan gambar panjang patahan apron 2 responden 3 :

| 1) 10,6 mm | 4) 26,6 mm |
| 2) 81,1 mm | 5) 54,8 mm |
| 3) 87,7 mm | 6) 49,0 mm |

Hasil penilaian radiograf apron 2 oleh responden 3, terdapat patahan yang melebihi kriteria layak digunakan sebagai alat proteksi radiasi menurut [8], yaitu apron yang dinyatakan rusak adalah apron yang mengalami patahan atau retakan dengan panjang patahan atau retakan mencapai 4 mm, atau apron yang berlubang dengan diameter lubang mencapai 2 mm.

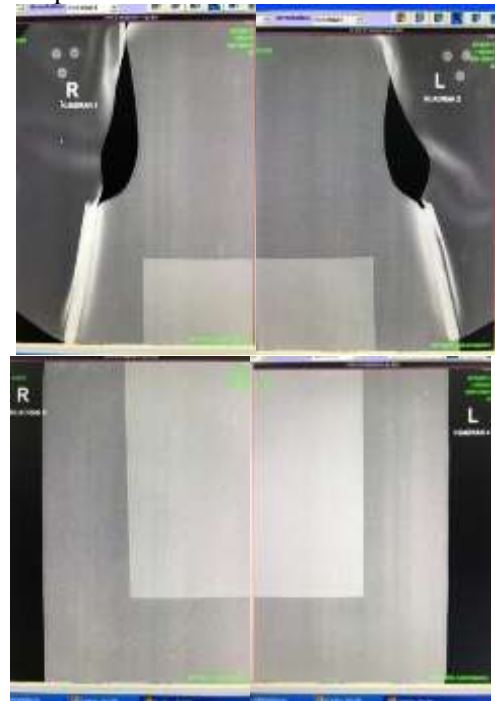
Gambar 13. Hasil Interpretasi Uji Kebocoran Apron 3 Oleh 3 Responden

Hasil penilain radiograf apron 3 oleh 3 responden, tidak ditemukan adanya patahan pada semua kuadran apron.
